## Seegrundaufnahmen

Stausee Zervreila

Kraftwerke Zervreila AG

Sommer 2017 bis Herbst 2018

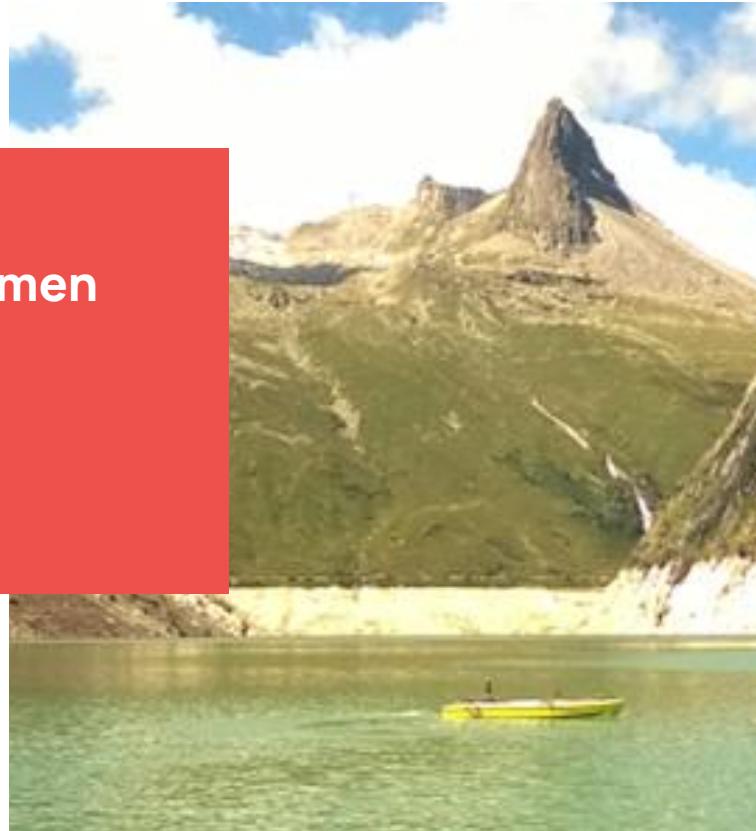
Mittels Singlebeam-Echolot wurde der Grund des teilabgesenkten Zervreila-Stausees im Sommer 2017, also vor den Sanierungsarbeiten, entlang Profilen im Abstand von 20 m aufgenommen. Es kam ein Echolot-Sonar mit 3°-Öffnung und kardanischer Aufhängung sowie Autopilot zum Einsatz. Die Positionsdaten wurden mittels GNSS gemessen. Die Aufnahmen wurden zu Querprofilen verarbeitet und daraus ein Seegrund-DGM interpoliert.

Während den Sanierungsarbeiten (Frühling/Sommer 2018) wurde der See auf einen Minimalstand abgesenkt. In diesem Zeitraum wurde der gesamte Seeperymeter mit einer Drohne beflogen, ein Seegrund-DGM berechnet sowie ein Orthofoto erstellt.
